L' Amphithéâtre

Martigny

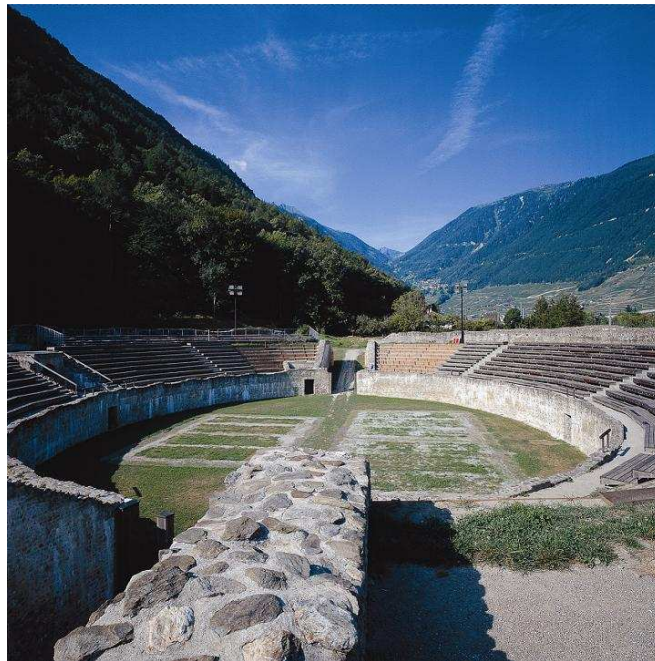
Ce monument antique est le seul dont des vestiges ont toujours été visibles à Martigny. Il a fait l'objet de sondages et de fouilles dès la fin du XIX^e siècle mais n'en demeura pas moins fort mal connu jusqu'en 1978: après son acquisition par la Confédération suisse, on en entreprit alors l'exploration systématique et la restauration.

- Ses dimensions sont fort modestes: 75,50 m dans le grand axe pour 63,70 m dans le petit. Il n'a pas d'infrastructure de couloirs, d'escaliers ou de rampes.

- Le talus de la cavea est simplement constitué d'alluvions provenant du creusement de l'arène. Du côté sud-est, un *carcer* voûté supportait la tribune des autorités, le *pulvinar*, auquel on accédait directement de l'extérieur par un couloir voûté.

- Un autre *carcer*, au sud, supportait une petite tribune. Deux *carceres* supplémentaires, également ouverts sur l'arène et symétriques aux premiers, mais dépourvus de voûte, ont été aménagés par la suite.

- Les murs principaux sont relativement étroits: 90 cm, soit trois pieds romains. Construits par assises superposées de 60 cm de hauteur (2 pieds), certains, notamment ceux de l'arène, ont beaucoup souffert de la poussée du talus de la cavea, provoquant des glissements au niveau des assises.
